Nazwa Klienta	Model i Typ maszyny	Numer maszyny	UNICH DOCTOR LISTA NAPRAW	LISTA NAPRAW	🖨️
Usterka	Zdjęcie 1	Zdjęcie 2	Części	Czynności	Status
<p>Duże zabrudzenie filtra powietrza SheetMaster.</p>

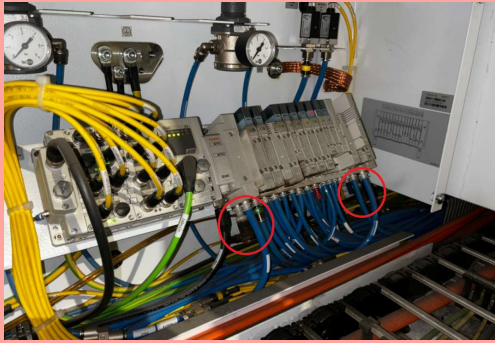
<p>364032 - 1szt. filtr powietrza.</p>	<p>Awaria układu sprężonego powietrza. Wymiana filtra + czyszczenie odstożnika. Należy obserwować filtr pod kątem ponownego zabrudzenia.</p>	<p>Poprawiono</p>
<p>Zabrudzone tłumki powietrza w wyspie zaworowej.</p>

<p>1878987 - 2szt. tłumik</p>	<p>Wymiana po zamówieniu części.</p>	<p>Do naprawy</p>
<p>Rozkręcone mocowanie węży hydraulicznych w łańcuchu osi Y.</p>

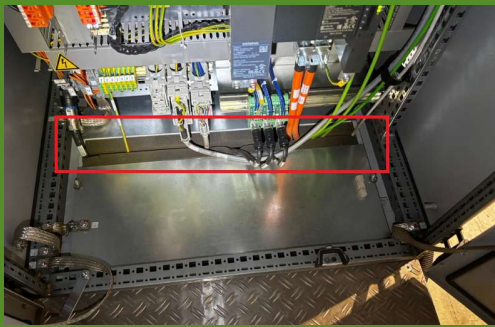
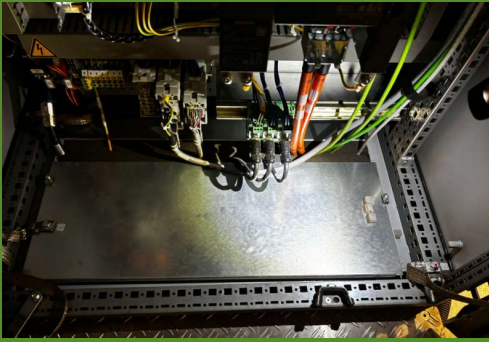
Nazwa Klienta	Model i Typ maszyny	Numer maszyny	PUNCH DOCTOR	LISTA NAPRAW	
Usterka	Zdjęcie 1	Zdjęcie 2	Części	Czynności	Status
Szczelina pomiędzy piankami w szafie SM.

-	Poprawiono zamocowanie pokrywy z piankami przeciw kurzowymi.	Poprawiono
Zbyt duże ciśnienie na reduktorze maszyny - 7 bar.

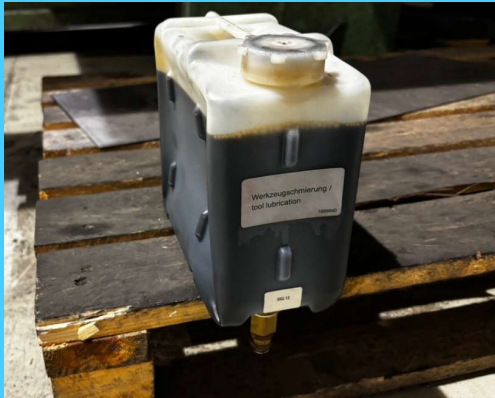
-	Poprawiono, prawidłowe ciśnienie 6-6,5 bar.	Poprawiono
Wklęśte ścianki pojemnika na olej do smarowania narzędzia.

2398100 - 1szt. pojemnik na smar.	W przypadku problemów z wykrywaniem poziomu smaru w zbiorniku, do wymiany pojemnik na nowy.	Informacja

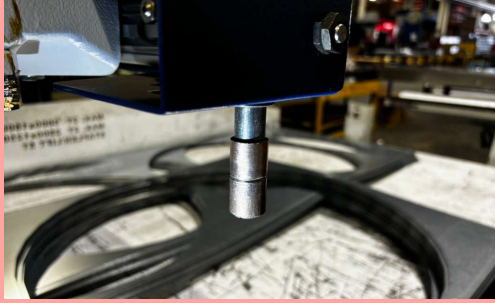
Nazwa Klienta	Model i Typ maszyny	Numer maszyny	UNICH DOCTOR LISTA NAPRAW	STATUS	
Usterka	Zdjęcie 1	Zdjęcie 2	Części	Czynności	Status
<p>Zużyta tulejka w GripMaster.</p>

<p>0244313 - 1szt. tuleja łożyskowa</p>	<p>Wymiana po zamówieniu części.</p>	<p>Do naprawy</p>
<p>Zły stan krawędzi sitka odsysania wiórów.</p>

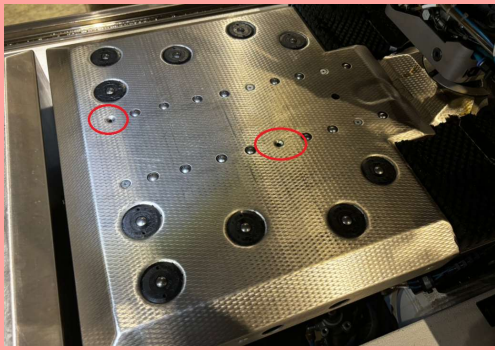
<p>0127660 - 1szt. sitko</p>	<p>Sitko do zamówienia jako zapas.</p>	<p>Informacja</p>
<p>Brak dwóch śrub mocujących sekcje kulek w kłapie detali.</p>

<p>0131213 - 2szt. śruba</p>	<p>Montaż brakujących śrub po zamówieniu</p>	<p>Do naprawy</p>

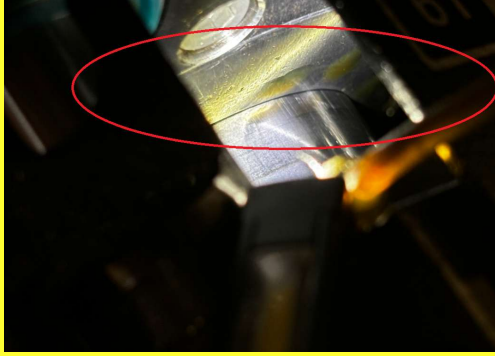
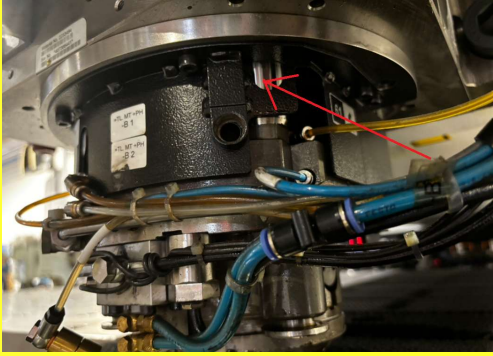
Nazwa Klienta	Model i Typ maszyny	Numer maszyny	PUNCH DOCTOR	LISTA NAPRAW	
Usterka	Zdjęcie 1	Zdjęcie 2	Części	Czynności	Status
Śladowe ilości oleju wokół głównego tłoka głowicy.

-	Do obserwacji.	Do obserwacji
Widoczne małe uszkodzenia na odblasku czujnika zdzieraka.

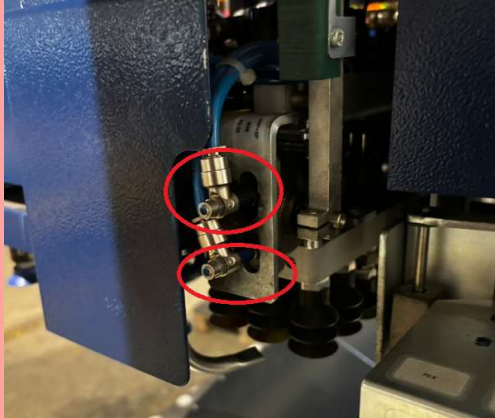
0927623 - 1szt. odblask	Odblask do zamówienia jako zapas.	Informacja
Wyciek powietrza ze złączy pneumatycznych Peeling Unit w SheetMasterze.

0059536 - 4szt. podkładka.	W pierwszej kolejności do wymiany podkładki. W przypadku braku rezultatu do wymiany kompletne złącza.	Potrzebne części

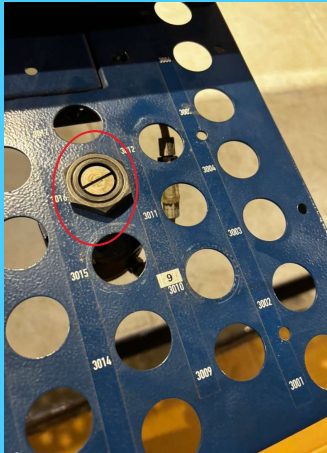
Nazwa Klienta	Model i Typ maszyny	Numer maszyny	UNICH DOCTOR LISTA NAPRAW	LISTA NAPRAW	Status
Usterka	Zdjęcie 1	Zdjęcie 2	Części	Czynności	Status
<p>Ssawka nr 9, zalecany montaż dodatkowej tulejki w celu uniesienia ssawki około 5mm względem innych ssawek, w celu podnoszenia rogu arkusza blachy podczas podnoszenia ze stosu.</p>

-	<p>Montaż dodatkowej tulejki. Tulejka znajduje się tutaj fabrycznie na standardowej ssawce.</p>	Informacja
<p>Do wymiany ssawka na grupie ssawek nr 65.</p>

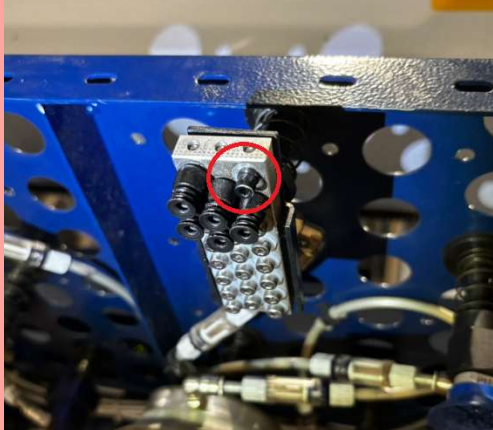
0366799 - 1szt. ssawka	Wymiana po zamówieniu części.	Do naprawy
<p>Grupa ssawek nr 64 - brak jednej ssawki.</p>

0366799 - 1szt. ssawka	Montaż po zamówieniu części.	Do naprawy

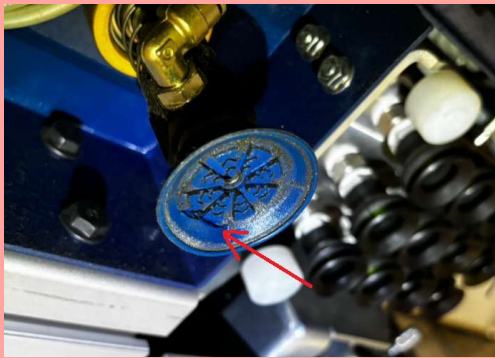
Nazwa Klienta	Model i Typ maszyny	Numer maszyny	UNICH DOCTOR LISTA NAPRAW	LISTA NAPRAW	
Usterka	Zdjęcie 1	Zdjęcie 2	Części	Czynności	Status
<p>Ssawka nr 70 - pęknięta membrana.</p>

<p>0350484 - 1szt.ssawka</p>	<p>Wymiana po zamówieniu części.</p>	<p>Do naprawy</p>
<p>Ssawka nr 5 - pęknięta membrana.</p>

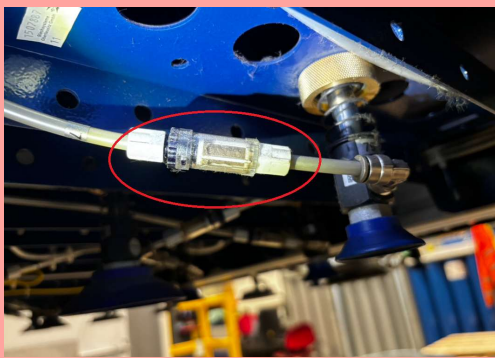
<p>0350484 - 1szt. ssawka.</p>	<p>Wymiana po zamówieniu części.</p>	<p>Do naprawy</p>
<p>Zapchane filtry ssawek.</p>

<p>0205925 - filtr kpl.</p>	<p>Wymiana po zamówieniu części. Zalecane zamówienie ilości jako zapas.</p>	<p>Do naprawy</p>

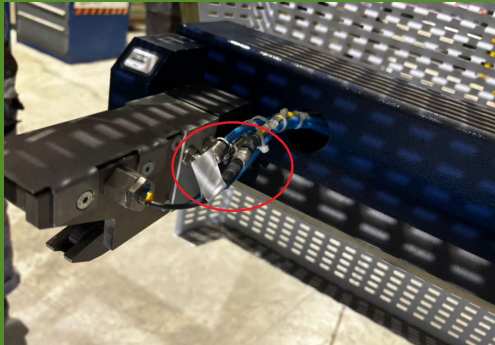
Nazwa Klienta	Model i Typ maszyny	Numer maszyny	Części	Czynności	Status
<p>Usterka</p> <p>Wyciek powietrza ze złączy pneumatycznych GripMastera.</p>	<p>Zdjęcie 1</p>

<p>Zdjęcie 2</p>	<p>0128309 - 2szt. złącze pneumatyczne</p>	<p>Czynności</p> <p>Poprawiono. W przypadku ponownego pojawienia się wycieku do zamówienia nowe złącza.</p>	<p>Status</p> <p>Poprawiono</p>
